Obra: Reparos estruturais e diversos na EMEF Cícero Brogni

Descrição: Contratação de empresa para execução de reparos da EMEF Cícero Brogni, incluindo reparos estruturais em pilares danificados, remoção de revestimentos, substituição parcial de esquadrias e demais itens discriminados no projeto.

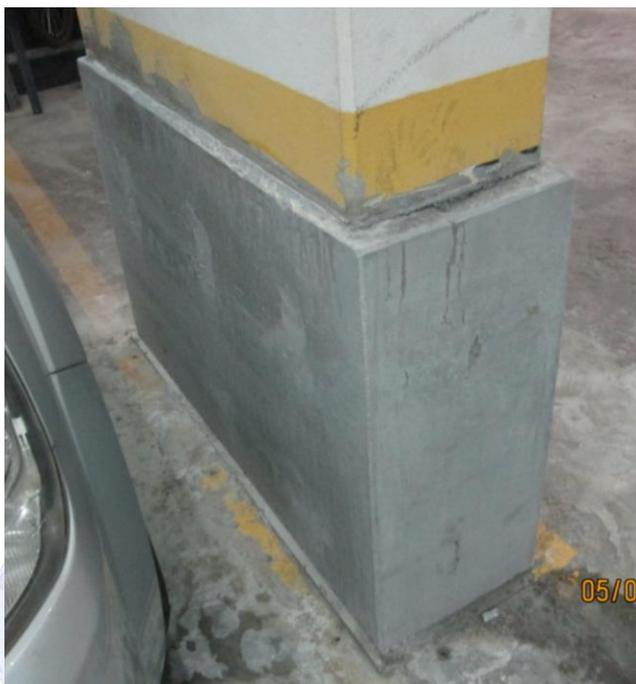
Figura 1: Aspecto final desejado

- Armaduras de reforço: Previamente a montagem das formas, será confeccionada e instalada armadura de reforço, conforme o projeto, com o uso de aço CA-50 e CA-60 em vergalhão. A armadura deve ficar afastada 2cm da face de concreto do pilar existente, e precisa receber um corrimento mínimo de 4,0cm.
- Formas: As formas serão montadas com uso de chapa de compensado plastificado, alinhadas e firmes, para conferir bom acabamento ao concreto após a desforma
- Concretagem: A concretagem será realizada com o uso de microconcreto de alto desempenho, resistência mínima de 40 MPA. A mistura do produto deverá seguir expressamente as indicações e proporções informadas pelo fabricante
- Desfôrma: Após o período de cura indicado pelo fabricante, se procederá com a desfôrma e remoção do escoramento. Quando da desfôrma do concreto, deve ser realizado o lixamento e desbaste das arestas vivas.

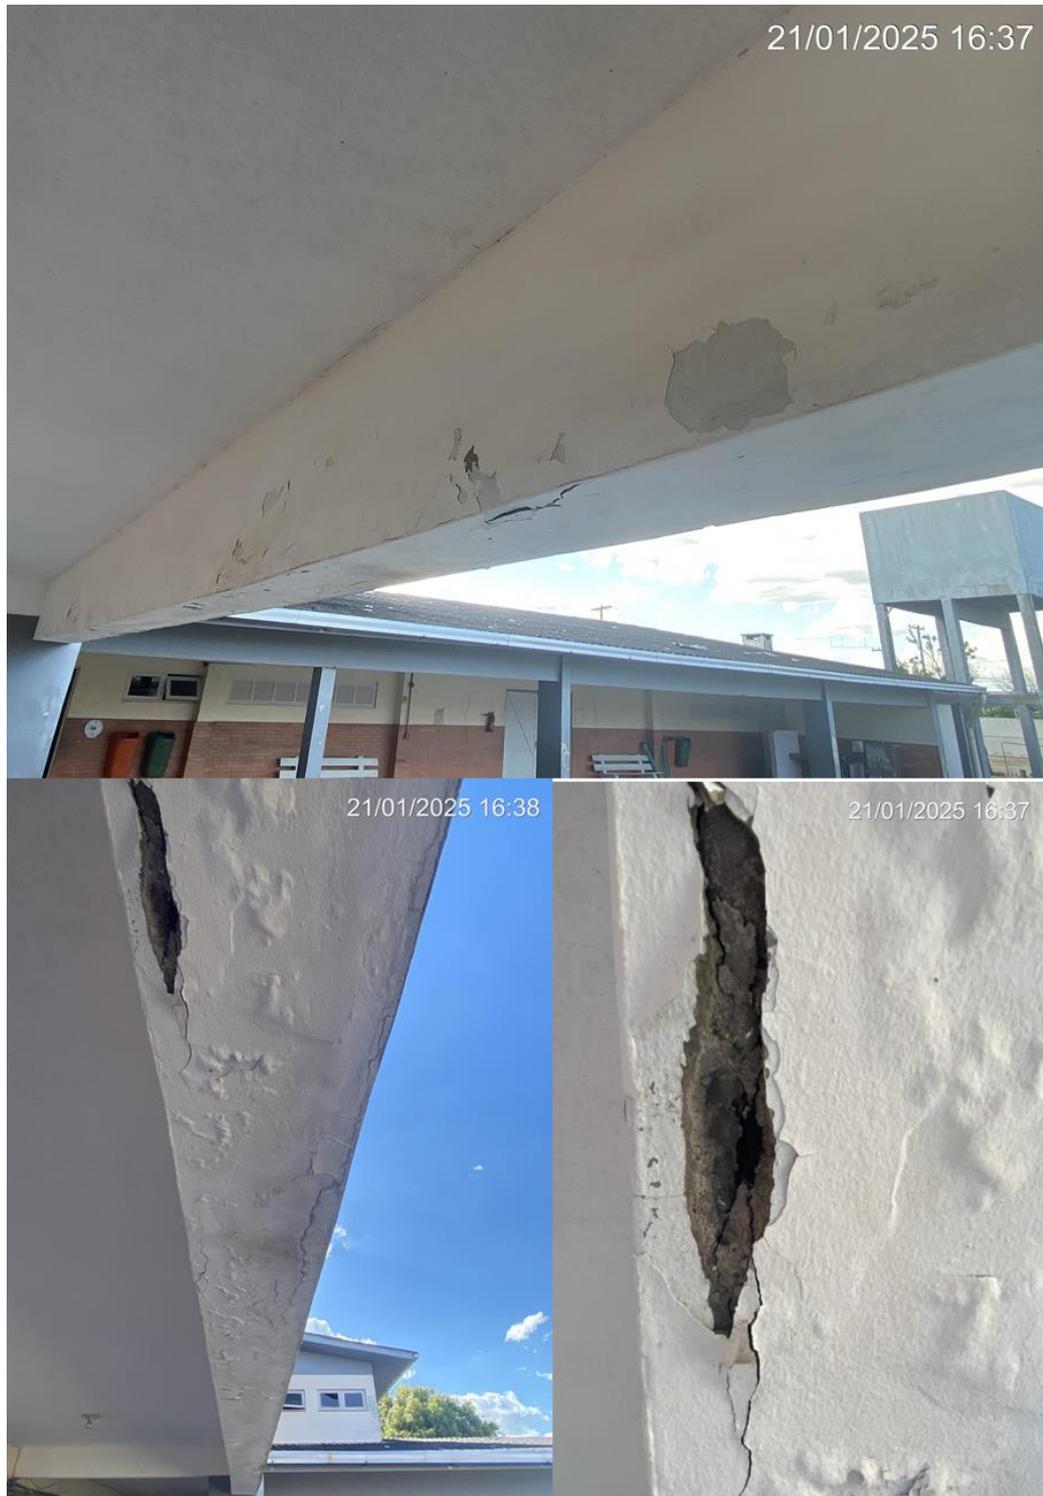
Figura 2: intervenção da viga danificada

Nas vigas indicadas no projeto, será efetuado o reparo na face do fundo e parcialmente nas laterais, a uma altura de 10cm.

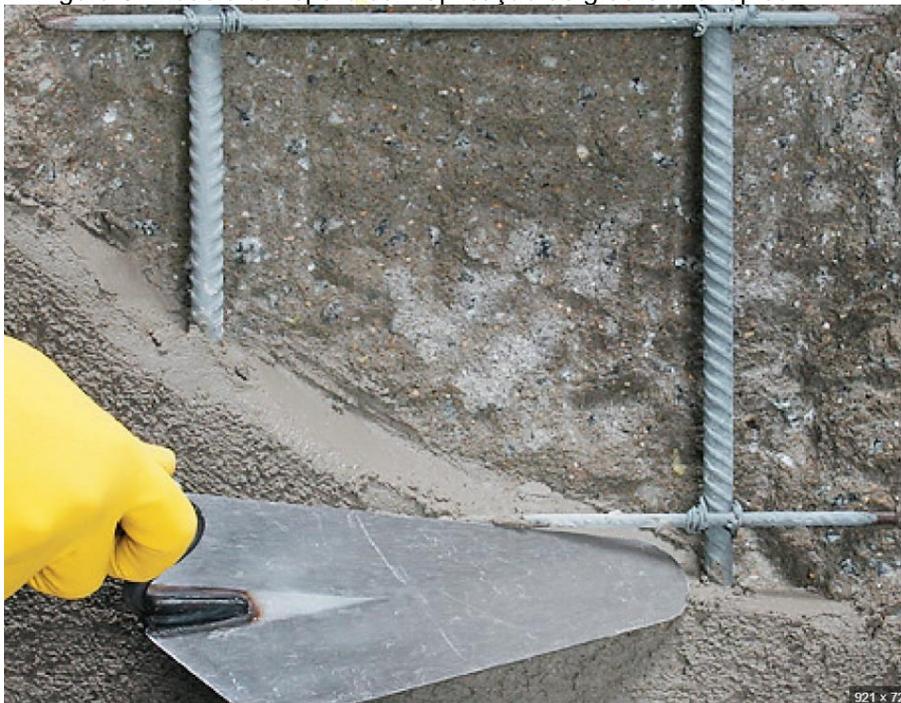
Figura 3: Modelo de reparo com aplicação de graute tixotrópico

- Grauteamento: Com a superfície preparada, efetuar o grauteamento dos pilares com o uso de graute/argamassa polimérica tixotrópica, aplicada com espátula ou colher de pedreiro, em camadas até a conformação da seção original. O produto deve possuir aditivos inibidores de corrosão, possuir resistência mínima de 30MPA.

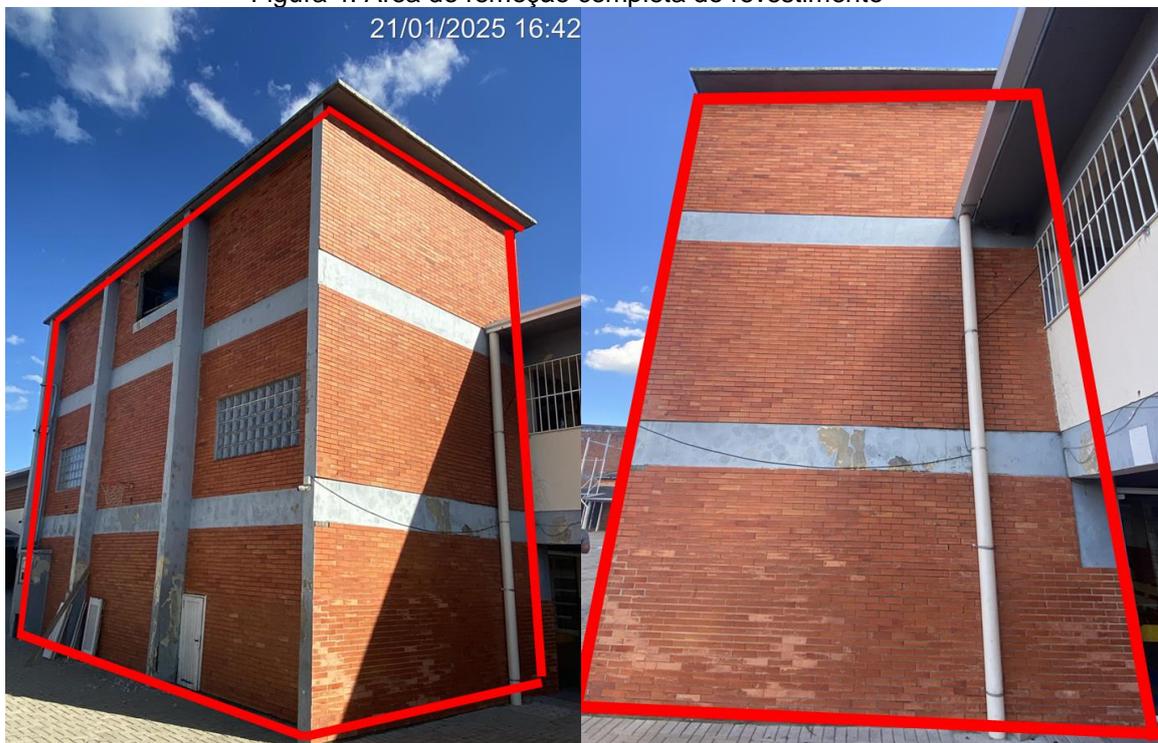
Figura 4: Área de remoção completa do revestimento

O revestimento externo existente nas paredes do volume das escadas/reservatório serão removidos, em sua totalidade, considerando que há diversas regiões com deslocamento.

Todo emboço deve ser removido, com auxílio de martelo ou similar, para possibilitar novo revestimento;

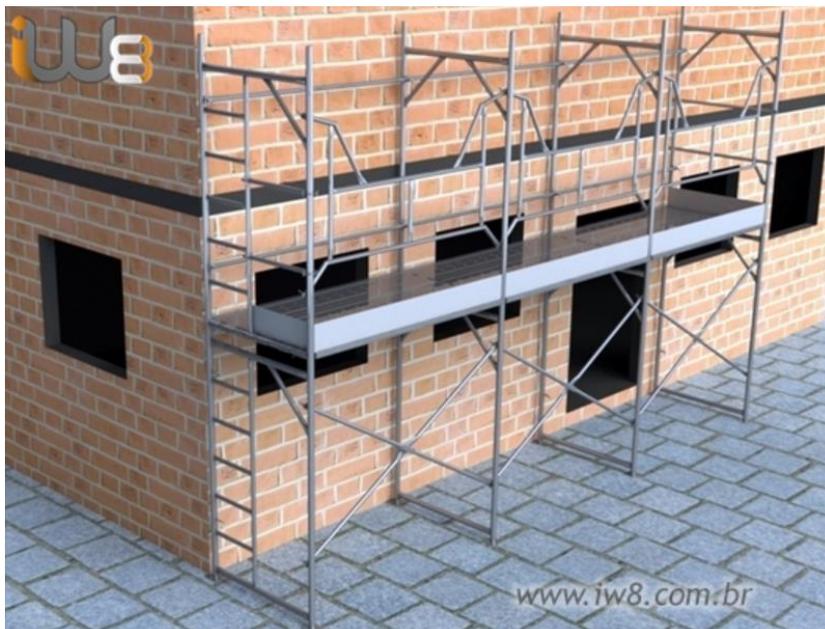
Figura 5: Modelo de andaime

- Isoamento da área: A área deverá ser isolada em todo o perímetro de intervenção, visando a proteção contra acesso e permanência de pessoas próximo aos locais de demolição.
- Andaime: Para remoção do revestimento, deverá ser utilizado andaime tipo torre, para a adequada segurança dos trabalhadores. Os pés dos andaimes deverão ser instalados de forma que fiquem totalmente nivelados, sem calços improvisados.

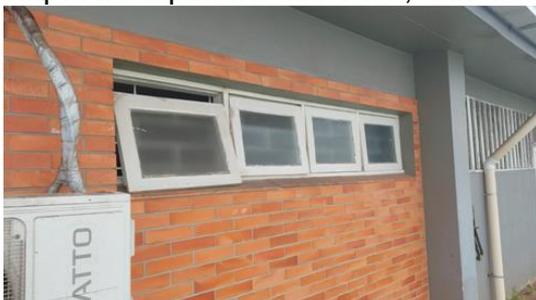
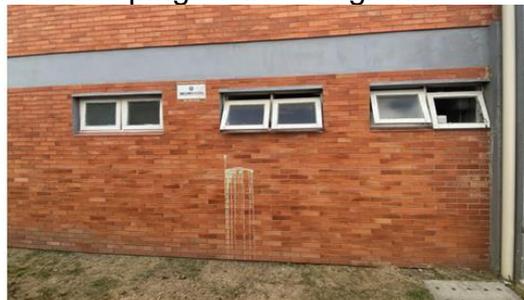
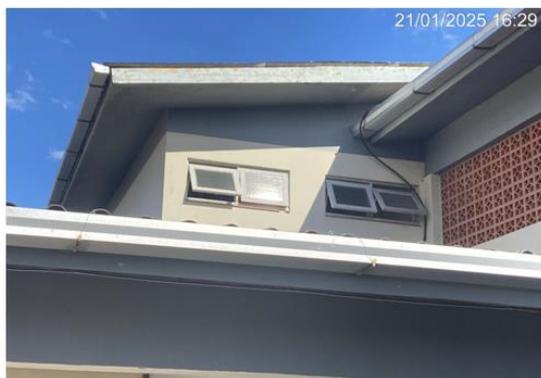
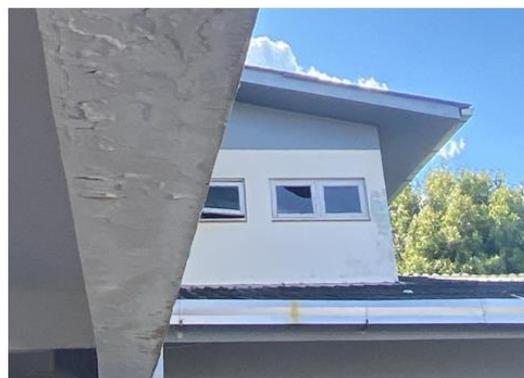
- Serão substituídas as janelas dos banheiros do pavimento superior, tendo em vista que as atuais estão deterioradas. As janelas atuais devem ser removidas com cuidado para não danificar o requadro dos vãos.
- Deverão ser removidas as pingadeiras existentes, realizada a regularização, requadro e pintura dos vãos, e instaladas novas pingadeiras de granito

- Peitoris de granito: Serão instalados peitoris de granito com friso pingadeira em todas as janelas. As peças deverão se prolongar no mínimo 2,50cm para além da largura das paredes, de forma a possibilitar o correto escoamento das águas provenientes da chuva. As peças deverão ser na tonalidade verde ubatuba, ou conforme existente na escola, com espessura de 2,50cm, assentadas com argamassa traço 1:6 com aditivo plastificante ou argamassa colante AC II. Sequência de execução: Cortar com serra circular parte das laterais para abrigar os avanços do peitoril; Limpar a superfície onde será assentada a peça, deixando-a livre de irregularidades, poeira ou outros materiais que dificultam a aderência da argamassa; Molhar toda a superfície utilizando broxa; Aplicar argamassa no substrato e na peça de mármore/granito e passar desempenadeira dentada; Assentar, primeiramente as peças das extremidades e conferir nível e prumo; Esticar a linha guia para assentamento das demais peças; Repetir o procedimento de assentamento das peças até completar o peitoril; Quando necessário, efetuar corte da peça com serra circular adequada para mármore e granitos; Conferir alinhamento e nível; Fazer o acabamento da parte inferior do peitoril.

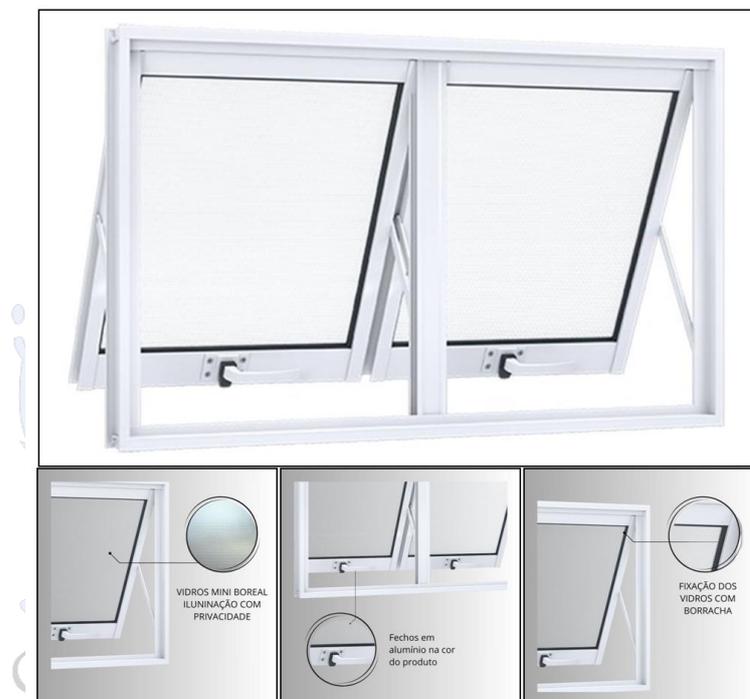
- Janela de alumínio com pintura eletrostática na cor **PRETA**, seguindo o padrão existente na escola, esquadria com abertura tipo maxim ar, nas dimensões conforme indicado. A fixação deverá ser realizada com parafusos e buchas, no contorno do vão requadrado. Para acabamento e vedação, na face externa deverá ser aplicado mastique de poliuretano, chanfrado com o requadro, e na face interna.
